Fractura de rótula post-reconstrucción de ligamento cruzado con el tercio central del tendón rotuliano.

*Dr. Matías Costa Paz, Dr. Maximiliano Ranalletta, Dr. Arturo Makino,
Dr. Miguel Ayerza y Dr. Luis Muscolo.*

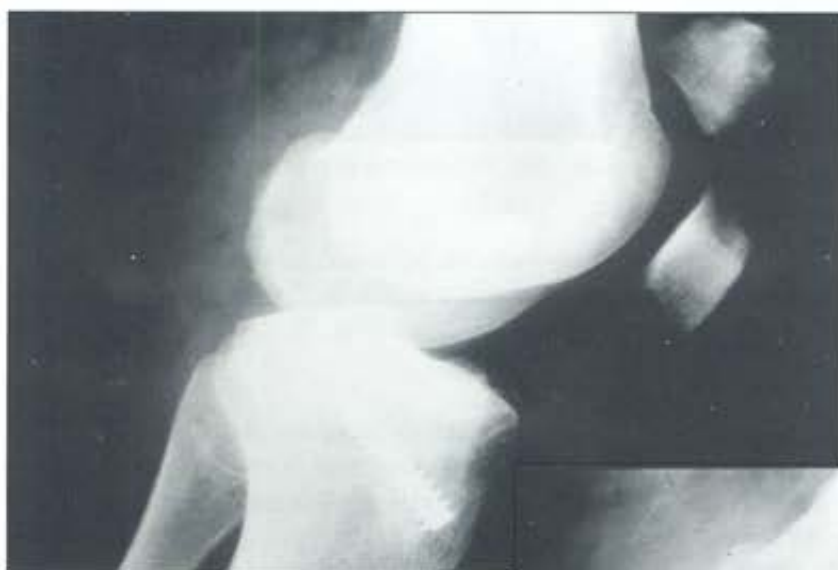
Caso 1A: Radiografía post reconstructiva de LCP. Se observa fractura de rótula.

A los 160 días post-reconstrucción ligamentaria sufre un traumatismo directo sobre la cara anterior de la rodilla operada ocasionándole una fractura trans-

versal de rótula.

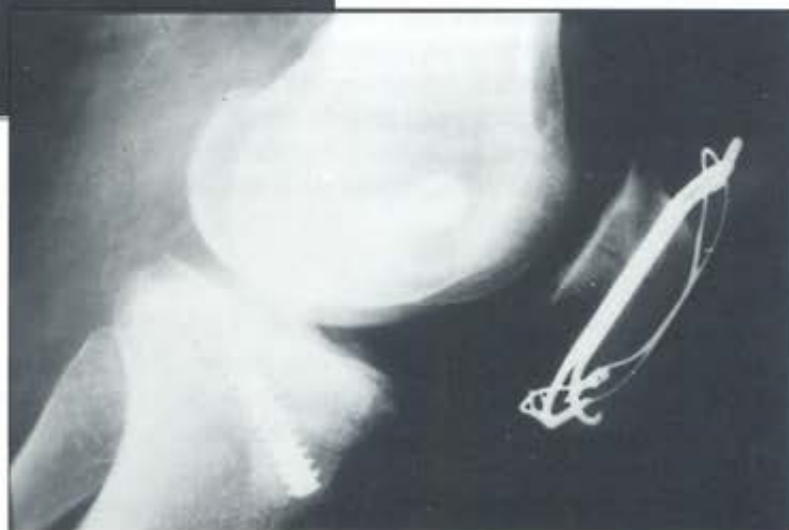
Caso 1B: Se observa la reducción y osteosíntesis de la fractura

Se realizó reducción a cielo abierto y osteosíntesis con 2 clavijas y cerclaje de alambre (Fig. 1).

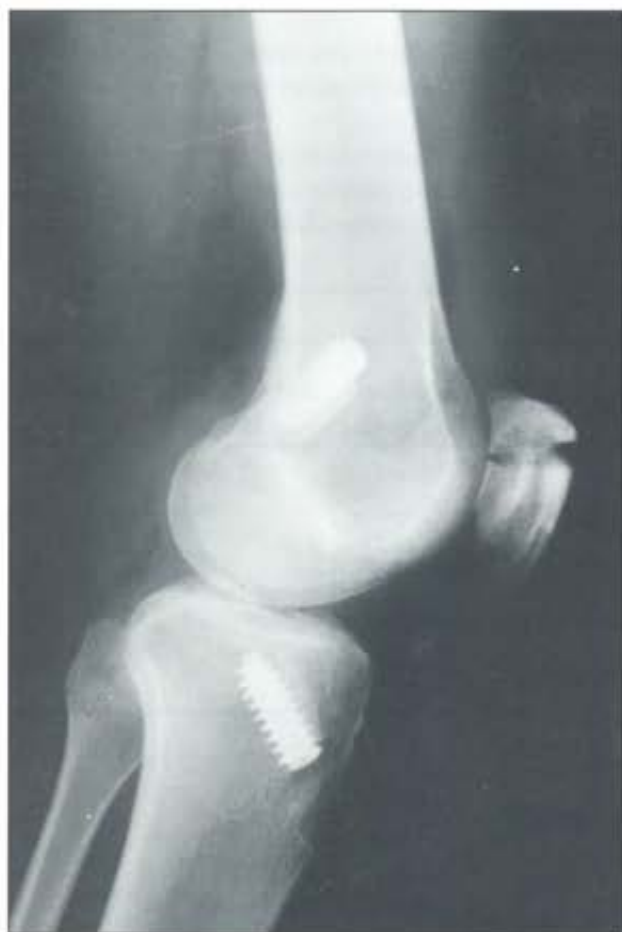
Caso 2A: Radiografía post reconstrucción de LCA. Se observa fractura de rótula.

Paciente femenino que presentó ruptura del Ligamento Cruzado Anterior esquiando en 1994. A los 70 días post-reconstrucción ligamentaria debido a una contracción brusca del cuádriceps al bajar de una escalera sufre fractura transversal de rótula.

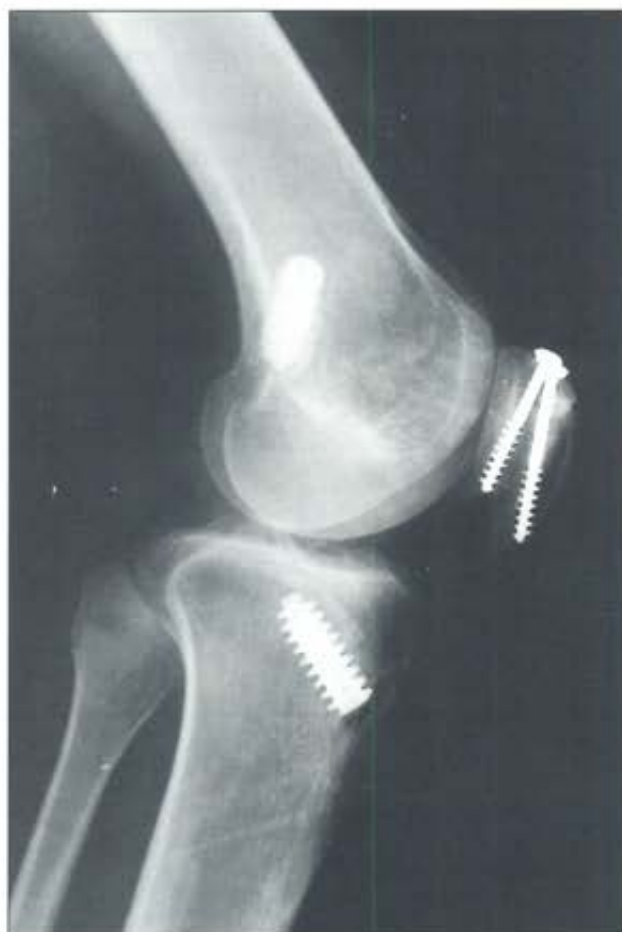
Caso 2B: Se observa la reducción y osteosíntesis.

Se realizó reducción a cielo abierto y fijación de la fractura con 2 tornillos de esponjosa de 4 mm de diámetro (Fig. 2).

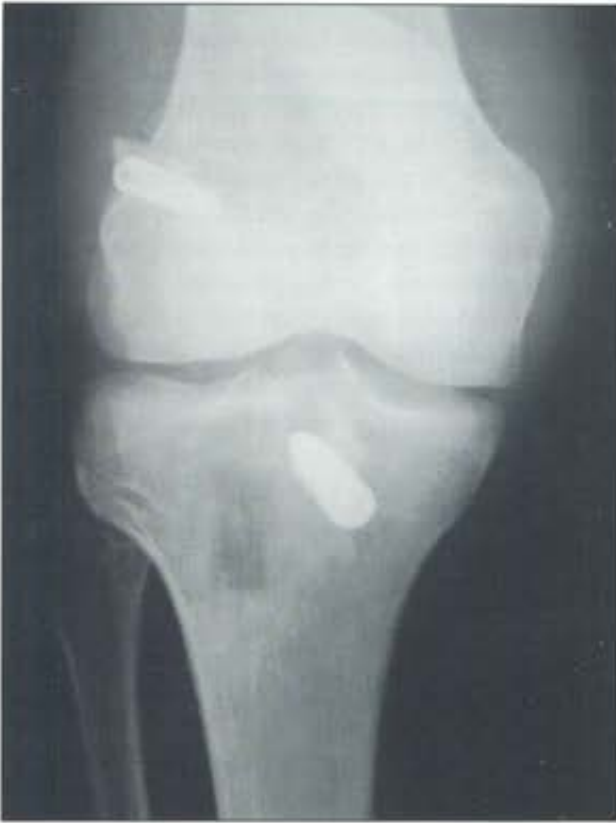
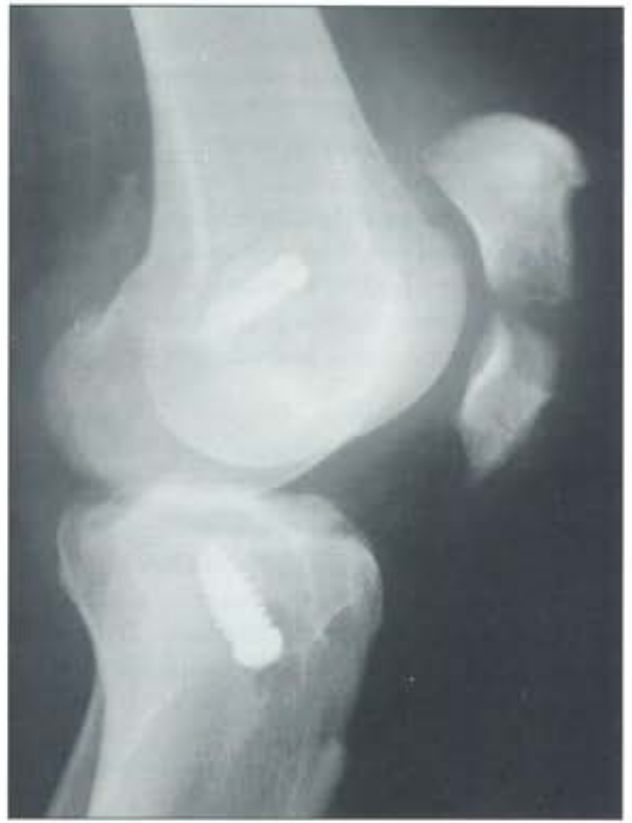
Caso 3A: Radiografías frente y perfil post reconstrucción LCA. Se observa fractura de rótula

Paciente masculino que presentó lesión del LCA practicando fútbol en 1997. A los 75 días post-reconstrucción por contracción del cuádriceps con rodilla en flexión sufre fractura transversal de rótula sin traumatismo directo.

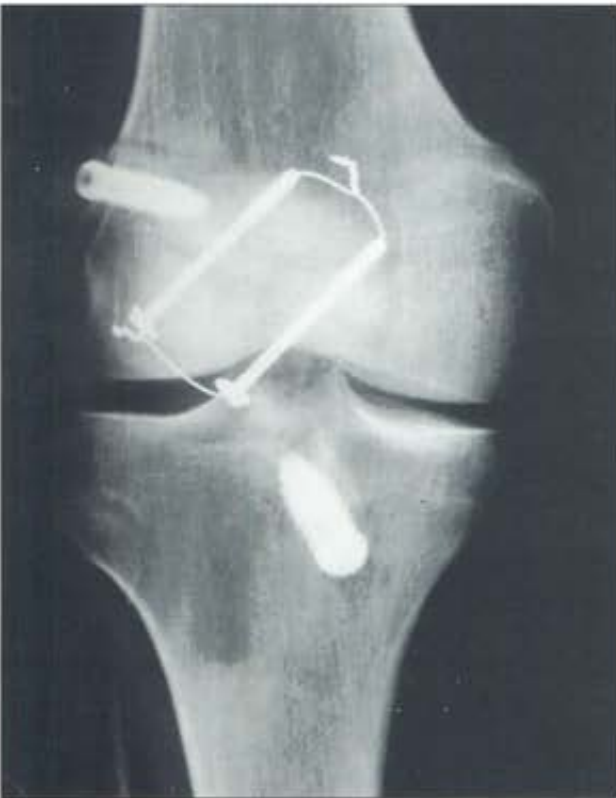
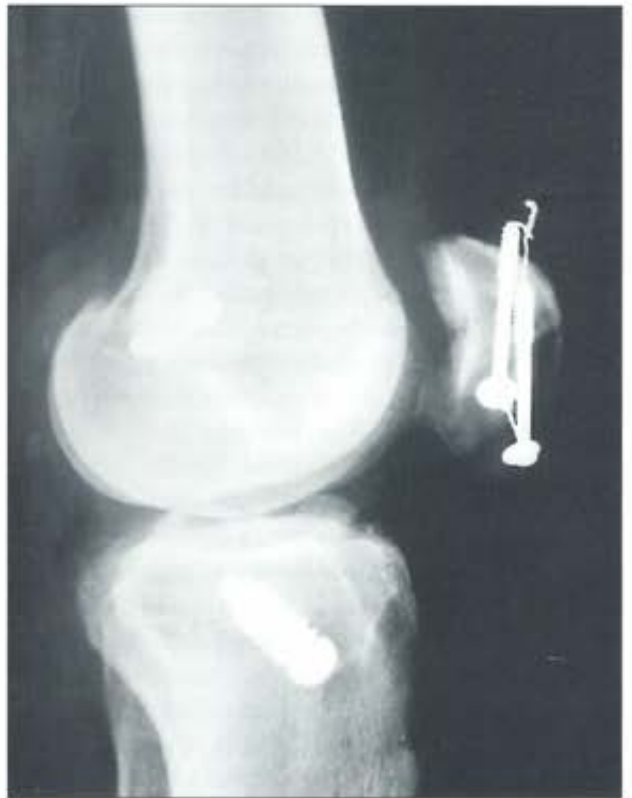
Caso 3B: Radiografías frente y perfil donde se observa la reducción y fijación de los fragmentos de la fractura de rótula.

cia artroscópica. Se utilizó para la fijación un cerclaje de alambre a través de 2 tornillos canulados de 3,5 mm de diámetro (Fig. 3).
